## MAZDA MAZDA CX-5 160 HK AUTOMAT 4WD

CV90062

CHASSISNR: JMZKFGW7A00678848

## OPPSUMMERT STATUS PÅ KJØRETØY

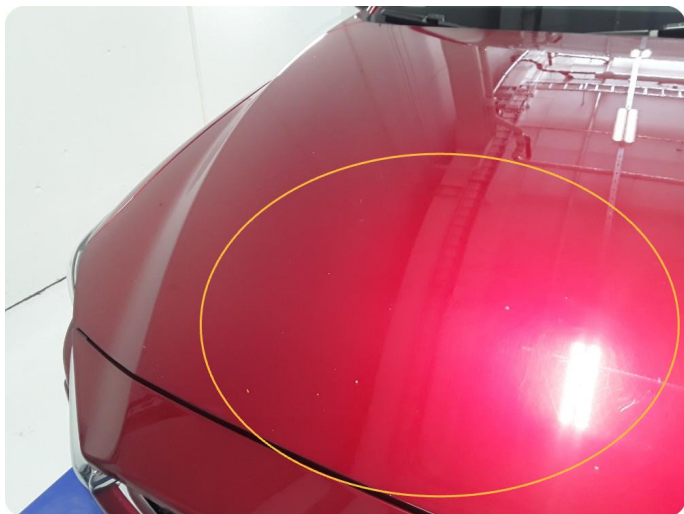
| PUNKT | BESKRIVELSE | PLASSERING |
|---|---|---|
| 3.3 Panser | Steinsprut. | |

3.3 Steinsprut

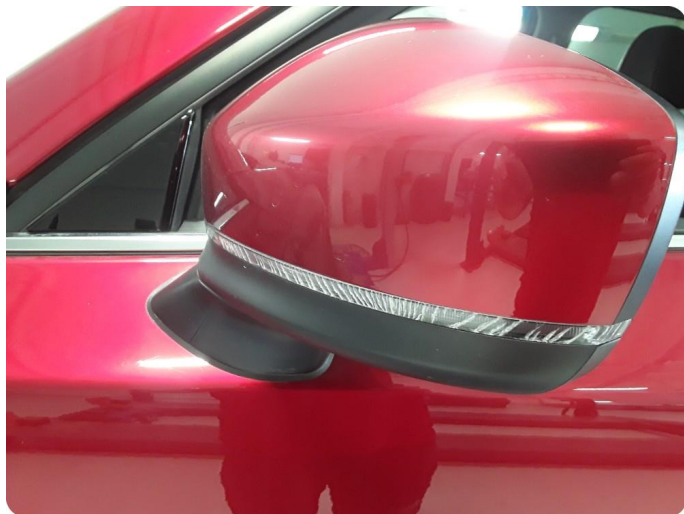
| PUNKT | BESKRIVELSE | PLASSERING |
|---|---|---|
| 3.4 Speil - | Blinklys sprukket/krakelert . | begge |

3.4 Blinklys sprukket/krakelert

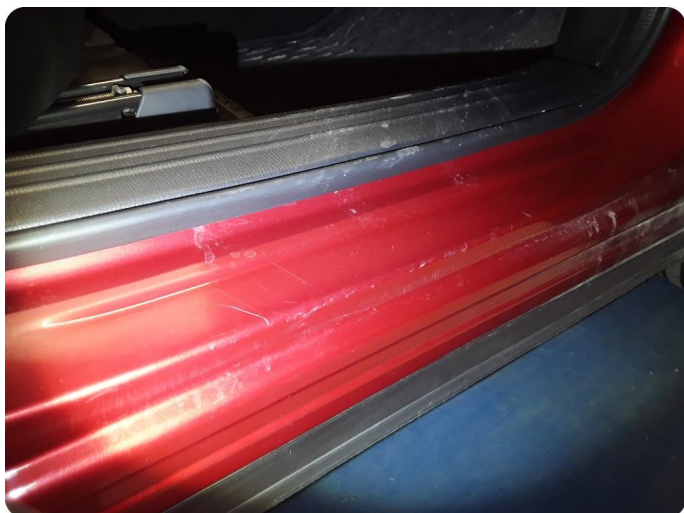
| PUNKT | BESKRIVELSE | PLASSERING |
|---|---|---|
| 3.6 Døråpning - | Ripe(r). | høyre bak, begge foran |

3.6 Ripe(r)

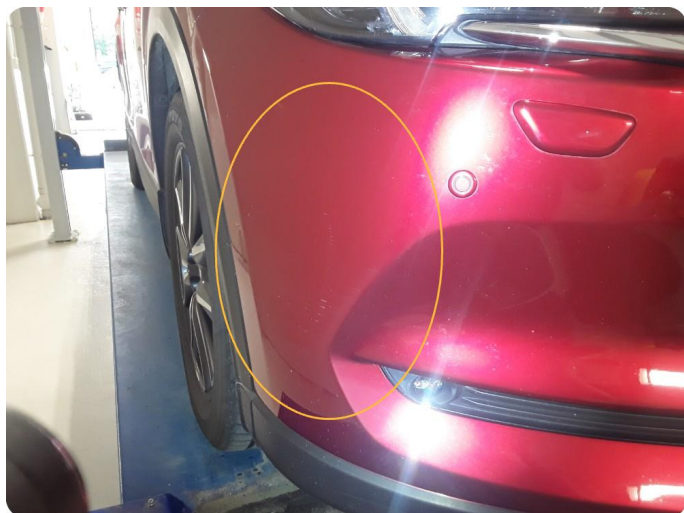
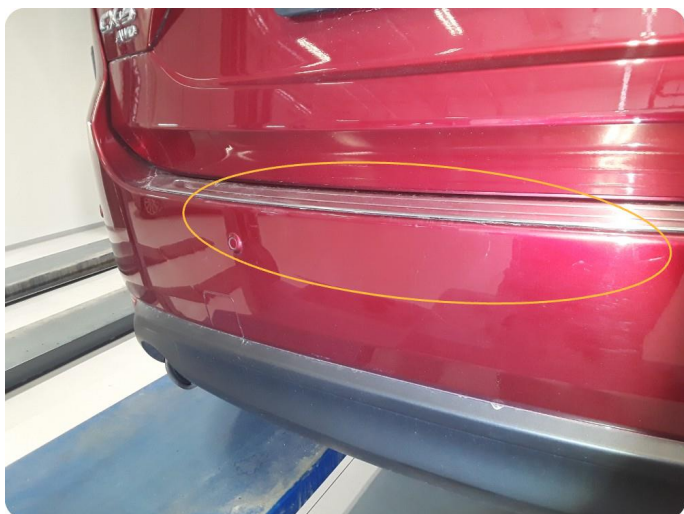
| PUNKT | BESKRIVELSE | PLASSERING |
|---|---|---|
| 3.7 Støtfanger - | Ripe(r). | foran, bak |

3.7 Ripe(r)

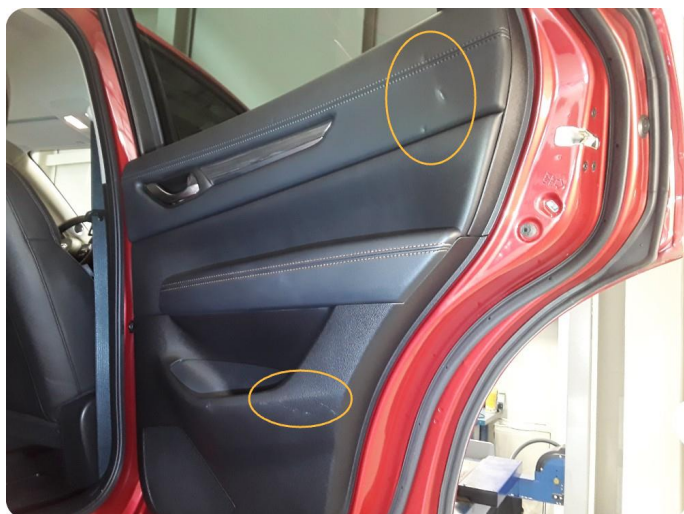
| PUNKT | BESKRIVELSE | PLASSERING |
|---|---|---|
| 5.1 Dørtrekk - | Rift. /riper og merker | høyre bak |

5.1 Rift /riper og merker

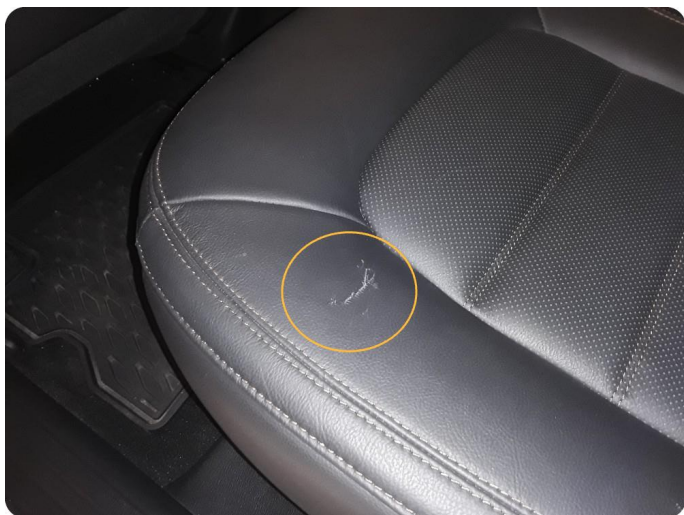
| PUNKT | BESKRIVELSE | PLASSERING |
|---|---|---|
| 5.2 Seter - | Skade på setetrekk. | venstre bak |

5.2 Skade på setetrekk

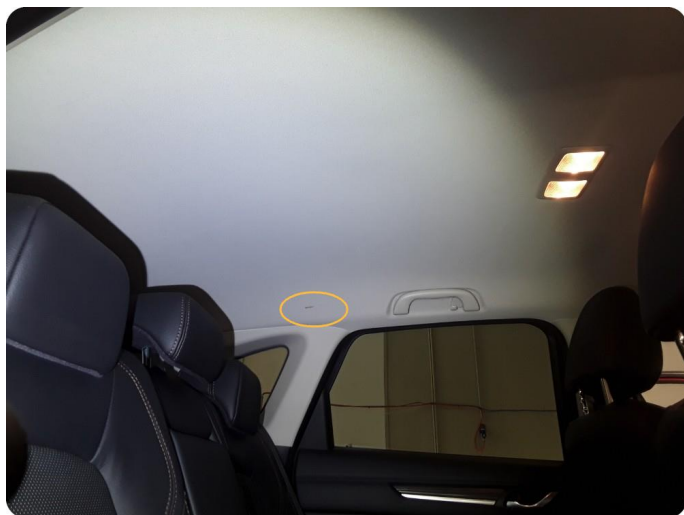
| PUNKT | BESKRIVELSE | PLASSERING |
|---|---|---|
| 5.3 Taktrekk | Misfarget. | |

5.3 Misfarget

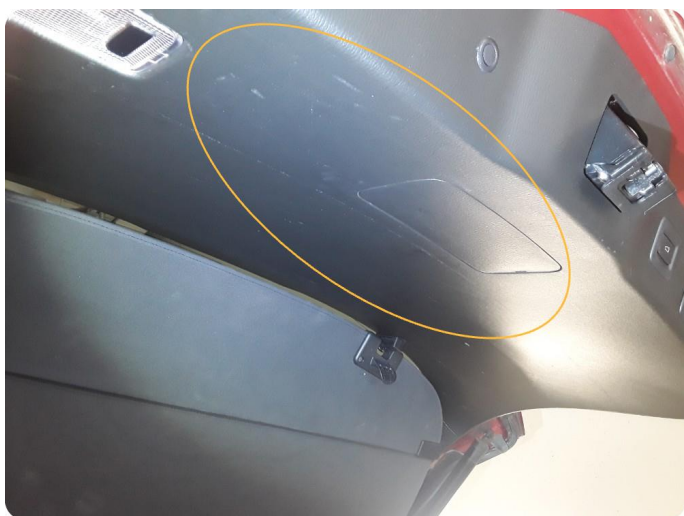
| PUNKT | BESKRIVELSE | PLASSERING |
|---|---|---|
| 5.4 Teppet/bekledning | Bakluketrekk ripe(r). | |

5.4 Bakluketrekk ripe(r)
